2008年度AHSシンポジウム

研究発表 「スマートウェイにおけるAHS本格運用に 向けて」

技術研究組合 走行支援道路システム開発機構 (AHS研究組合)

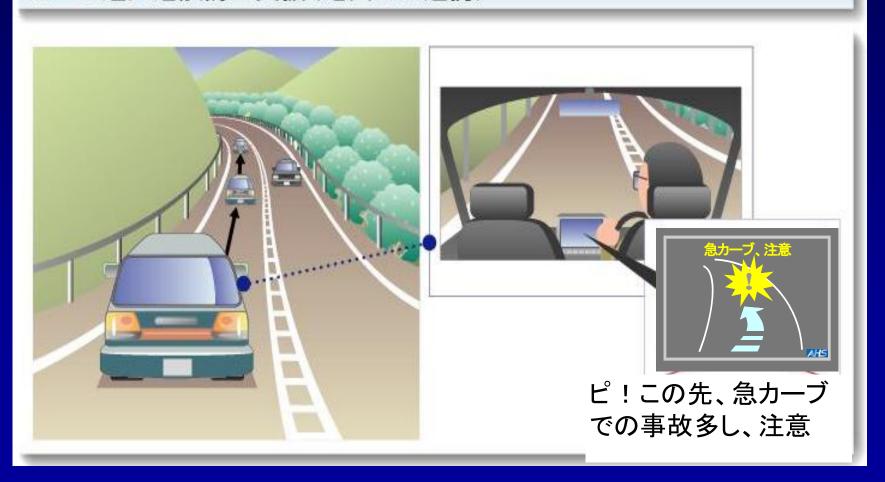
③地図連携サービス

カーブ進入危険防止支援(地図との連携)

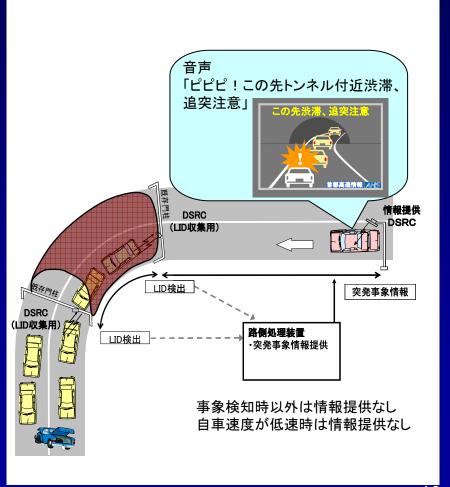
前方障害物情報提供サービス

<画像センサー方式>

「ピピピ!この先渋滞、追突注意」 情報提供 > DSRC FILE 突発事象情報 □ 事象検出(停止、渋滞) 路側処理装置 · 突発事象情報提供 事象検知時以外は情報提供なし 自車速度が低速時は情報提供なし

<ETC-ID方式>

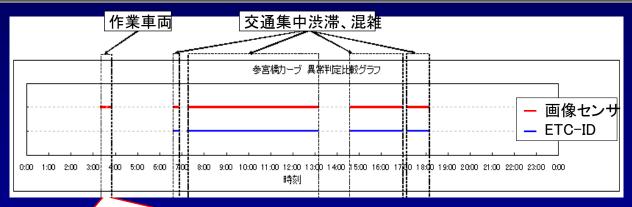
- ■ETC-ID検知方式の性能検証結果(画像センサーとの照合)
- ◆両者の渋滞判定はほぼ同等の結果

- ◇画像センサー方式
 - 参宮橋社会実験以来、センサ性能は十分に確認済み
 - 有効性を確認、ネガティブな反応は見られない。
 - ・開発完了(整備段階へ)

◇ETC-ID方式

- ・赤坂、参宮橋の交通量・DSRC設置条件では性能を確認済み
- ・ネガティブな反応は見られない
- 適用範囲の拡大

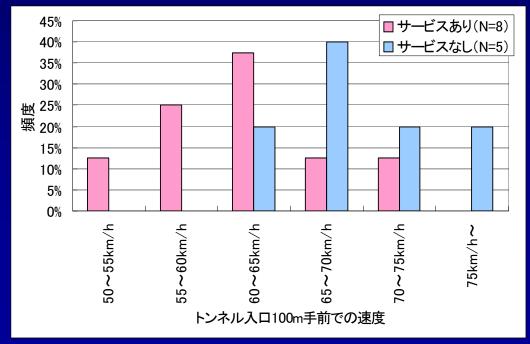
◇トンネル100m手前での速度の頻度分布(赤坂トンネル)

- ■カーブ/トンネル進入速度
- ・カーブ(トンネル)進入速度がサービスにより安全側に変化。
- 情報提供直後に急減速をするなどの危険な挙動は発生していない。

※トンネル100m手前~トンネル出口間に障害物(渋滞末尾等)がある場合を対象とする

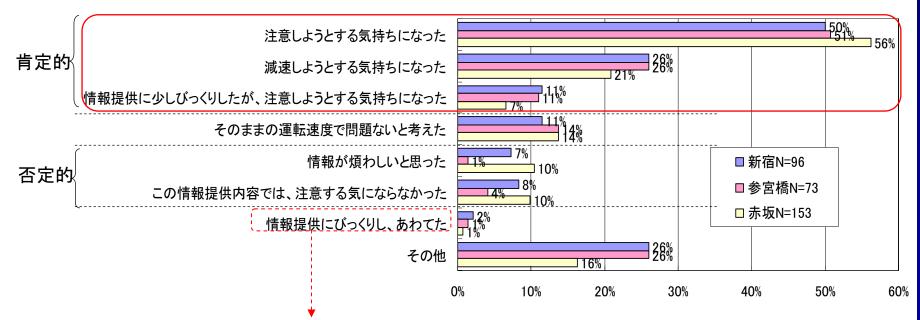
- (3)システム有効性検証(ドライバー意見)
 - ■サービス提供によるドライバーの意識の変化
 - ・3箇所(新宿、参宮橋、赤坂TN)とも肯定的回答が7~9割を占める。
 - Q. 情報提供を受けた時、どのように感じたか(複数回答可)

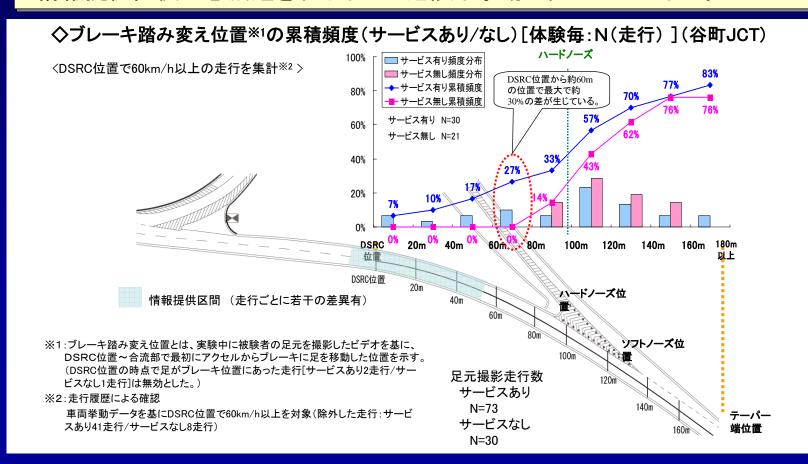
- ■ブレーキ踏み変え挙動
- •「サービスあり」では、「なし」に比べて早めにブレーキへ踏み変えている傾向。
- 情報提供直後に急減速をするなどの危険な挙動は発生していない。

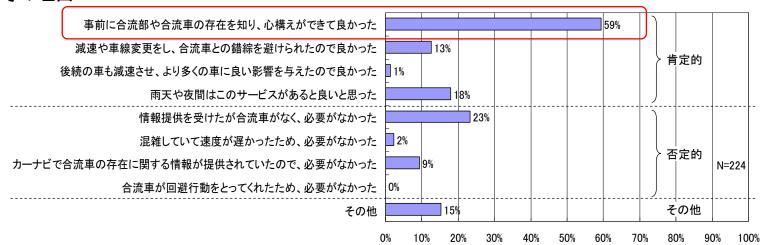
- ■サービス提供によるドライバーの意識の変化
- ・安全運転に「役立った」または「どちらかといえば役立った」が6割以上。
- ・役立った理由として、「事前に合流部や合流車の存在を知り、心構えができて良かった」。

Q. 安全運転に役立ったか

Q. その理由

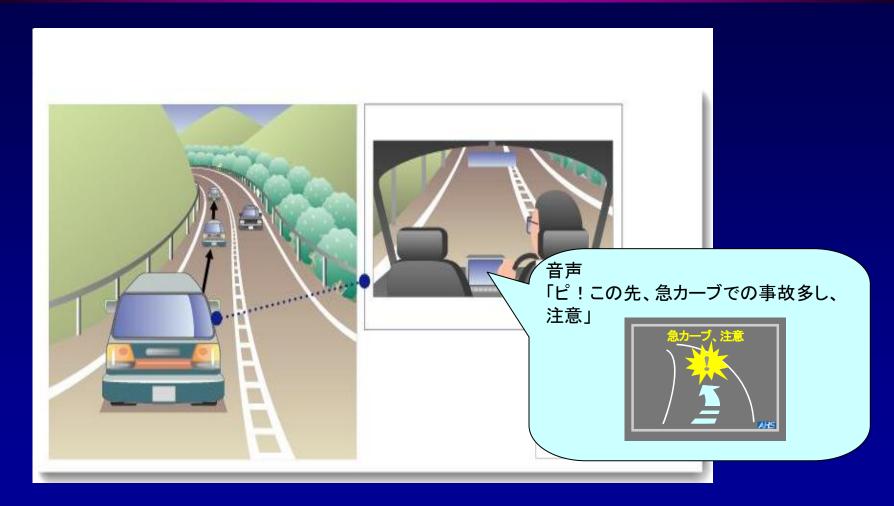
地図連携サービス

【サービスの提供条件】

サービスインした後、カーブ始点までに規制速度に減速可能かを0.1秒周期で計算し、減速 不可能と判断した場合に注意喚起情報を提供 (※空走時間=5s、減速度=0.2Gで計算)

- ■位置精度の検証
- ・サービス開始位置は、設計値と±20m以内の誤差
 - ※時速72km/hで走行する場合の1秒に相当する。空走時間を5秒と仮定して サービスを設計しているため影響はほとんど無い。

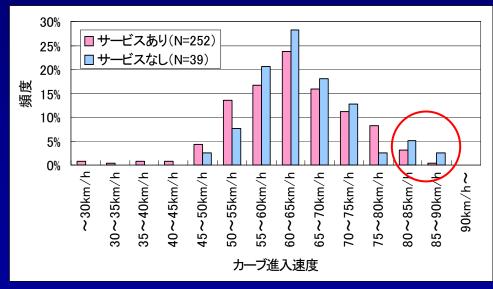
◇速度低下(カーブ進入速度注意喚起)

- ■速度軌跡、情報提供による速度低下
- ・カーブ進入速度注意喚起、事故多発箇所情報提供ともに、サービス提供により「情報提供なし」に比較し、約2km/h速度が低下。特に高速時に効果。
- 情報提供直後に急減速をするなどの危険な挙動は発生していない。

カーブ進入速度の平均値 サービスあり;62.7km/h サービスなし;64.4km/h

- ※1)新宿、参宮橋、弁慶堀、板橋本町、北池袋の5箇所を対象とする
- ※2)サービス提供条件に当てはまるサンプルを対象とする
 - ⇒ カーブ始点までに規制速度に減速することが不可能と判断した場合 (※減速度=0.2Gで計算)

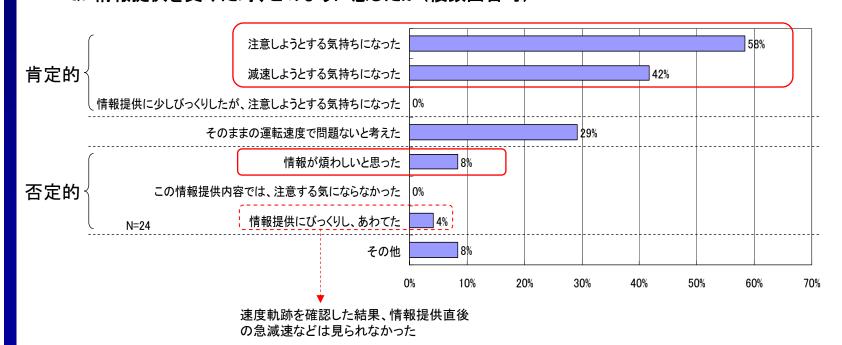
- (3)システム有効性検証(ドライバー意見)
 - ■サービス提供によるドライバーの意識の変化
 - ・肯定的意見(注意しようとする気持ちになった/減速しようとする気持ちになった/情報提供に少しびっくりしたが注意しようとする気持ちになった)の回答が多い。
 - ・「情報が煩わしいと思った」は8%と少ない。
 - Q. 情報提供を受けた時、どのように感じたか(複数回答可)

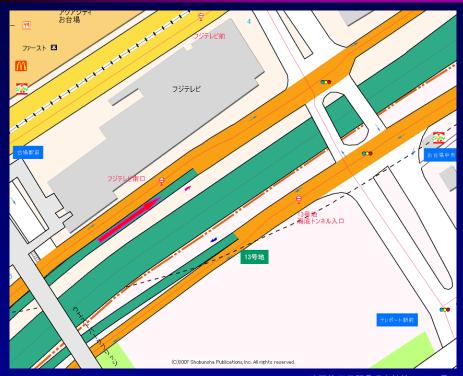
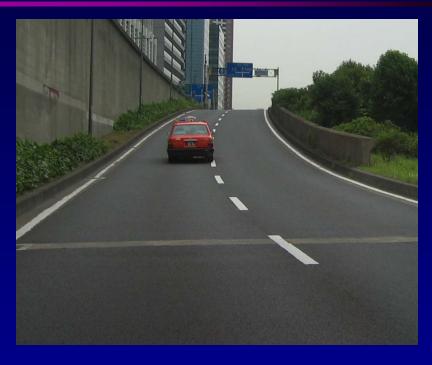
合同実験 臨海副都心出口

道路形状:

クレストで前方の交差点が見えない

実施サービス:

前方障害物情報提供により速度低下を促す

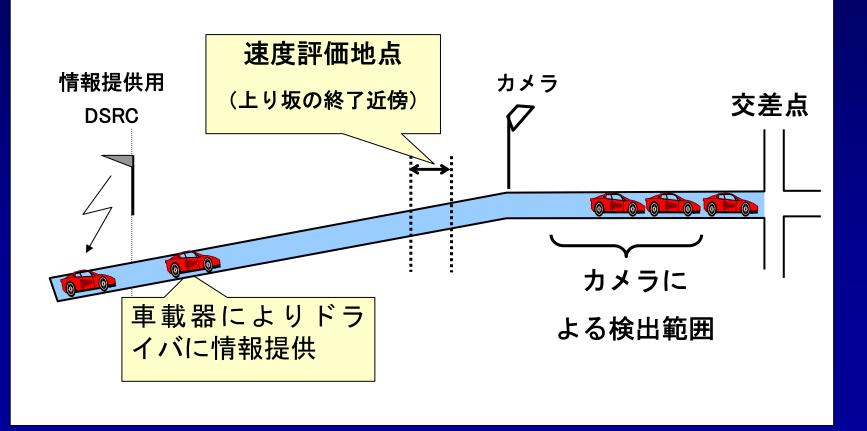
減速効果の評価

上り坂の終了近傍において、交差点で信号待ちしている車両が 見え始める位置の速度を、サービス有無で比較

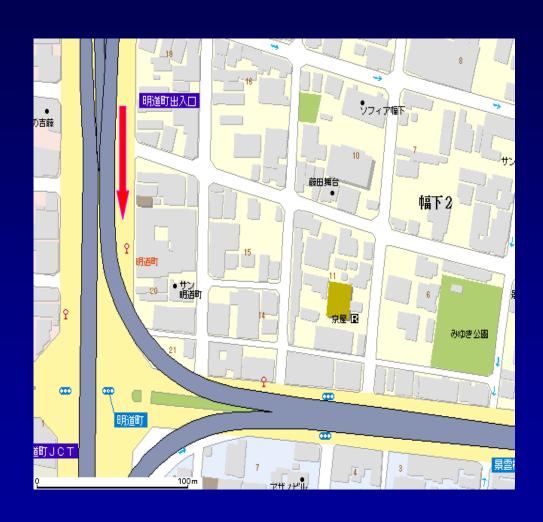
愛知地域実験 名古屋高速明道町北カーブ

道路形状:

半径86.5mの急カーブ

実施サービス:

カーブ進入危険防止支援、

及び、

前方障害物情報提供により速度低下を促す

また、上流では渋滞情報提供を実施

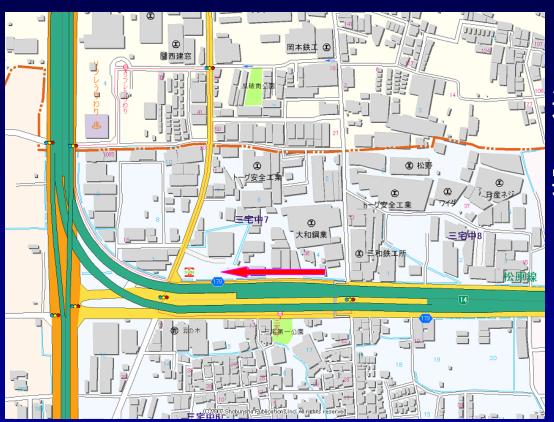
京阪神地域実験 阪神高速三宅カーブ

道路形状:

半径160mの急カーブ 実施サービス:

カーブ進入危険防止支援により速度低下を促す

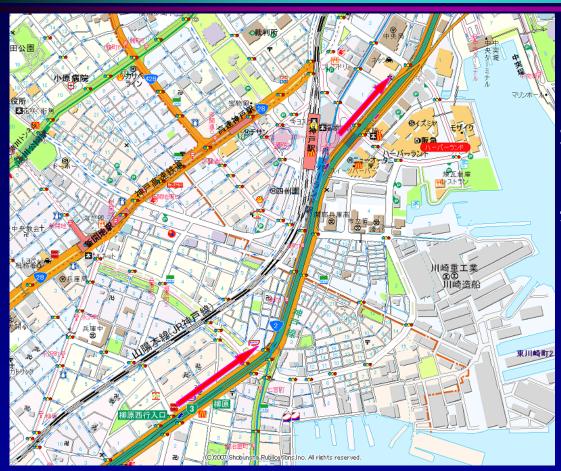
京阪神地域実験 阪神高速西出カーブ

道路形状:

緩やかなカーブと直線 実施サービス:

前方障害物情報提供に より前方注意を早めに 促す
